INTERVENTO DI EVACUAZIONE IMPIANTO A FUNE

DESCRIZIONE DELL'EVENTO. Selva di Val Gardena, 5.3.2015, cabinovia Ciampinoi. In data 5.3.2015 alle ore 15:15 circa, a causa delle forti raffiche di vento, un abete fiancheggiante la cabinovia del Ciampinoi è precipitato sulla stessa causando lo scarrucolamento della fune e l'arresto dell'impianto.

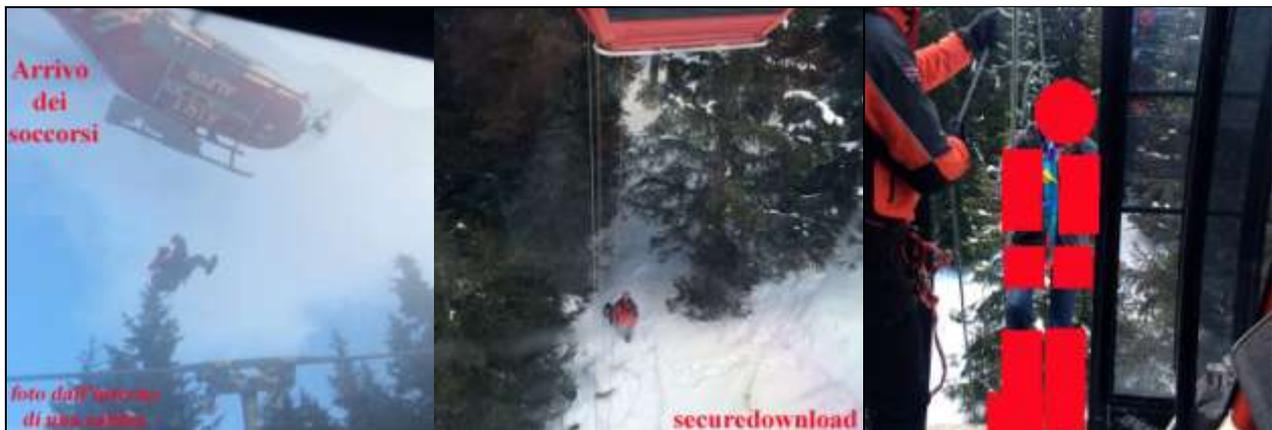
DECORSO DELL'EVACUAZIONE. Il decollo avviene alle ore 15:20 con equipe sanitaria che viene sbarcata presso il "campo base" individuato presso il Centro Carabinieri Addestramento Alpino di Vallunga. L'inizio evacuazione avviene alle ore 15:40; in 20 minuti circa è stato coordinato l'allertamento e la mobilitazione delle squadre di soccorso alpino delle zone limitrofe ed in particolare il BRD di Siusi, CNSAS Alta Badia, Alta Fassa, Centro Fassa e l'ORG (Organisatorischer Leiter Rettungsdienst– responsabile organizzativo) da Bolzano. In totale vengono coinvolti più di 150 soccorritori. Le condizioni meteo erano di ottima visibilità (effemeridi 18:15), tuttavia con raffiche di vento a 40 nodi. Prima di atterrare è stata effettuata una ricognizione sul posto. Lo scenario presentatosi agli occhi della macchina dei soccorsi era il seguente: 49 cabine in funzione di cui 19 con una media di 10 persone a bordo, 2 cabine in stazione e 2 cabine in discesa (una con 1 e una con 2 persone a bordo), per un totale di 184 persone da evacuare; tralasciando le cabine che si trovavano in stazione, le altre sono state evacuate tramite personale del soccorso alpino, il quale veniva calato sulle stesse attraverso il verricello (17 verricellate da 15 m e 1 da 40 m), successivamente i passeggeri venivano a loro volta calati a terra con un imbrago a "pannolino"; per 1 cabina non è stato possibile eseguire la tecnica precedentemente descritta, dato che era sulla verticale di rocce ripide; si è utilizzato quindi per 3 volte una corda fissa di 16 m ancorata al gancio baricentrico dell'elicottero.
